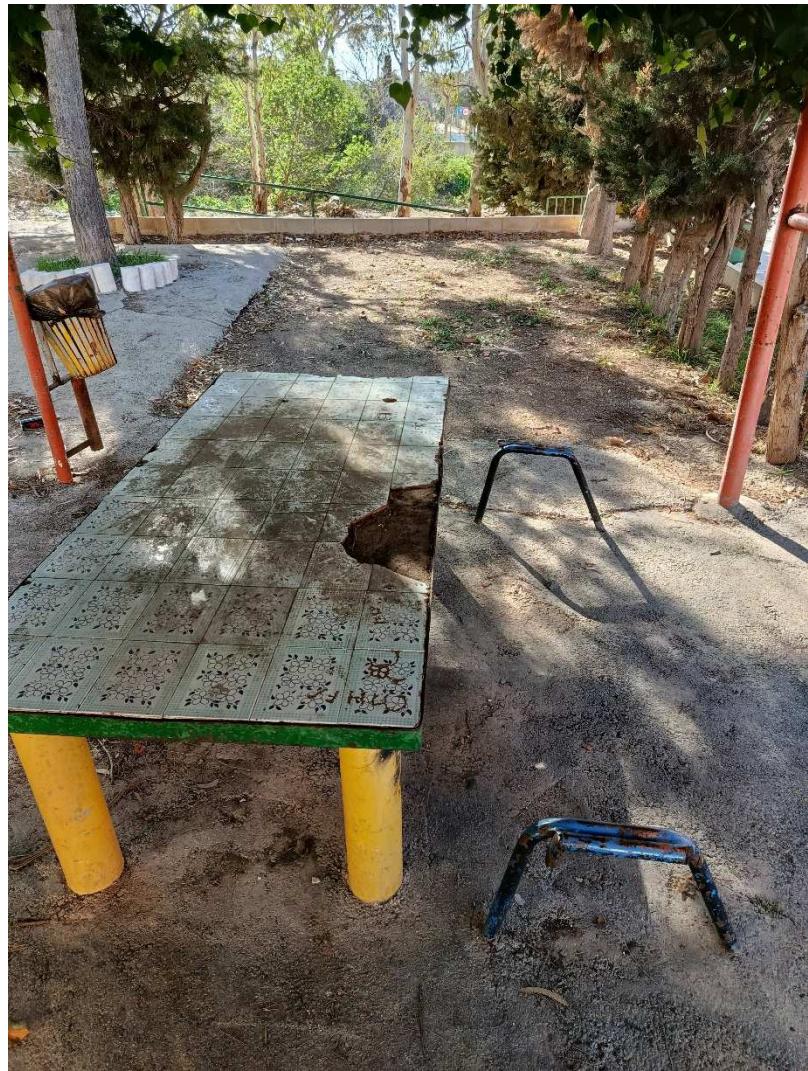
-Imagen donde se observa parte del estado del mobiliario urbano.

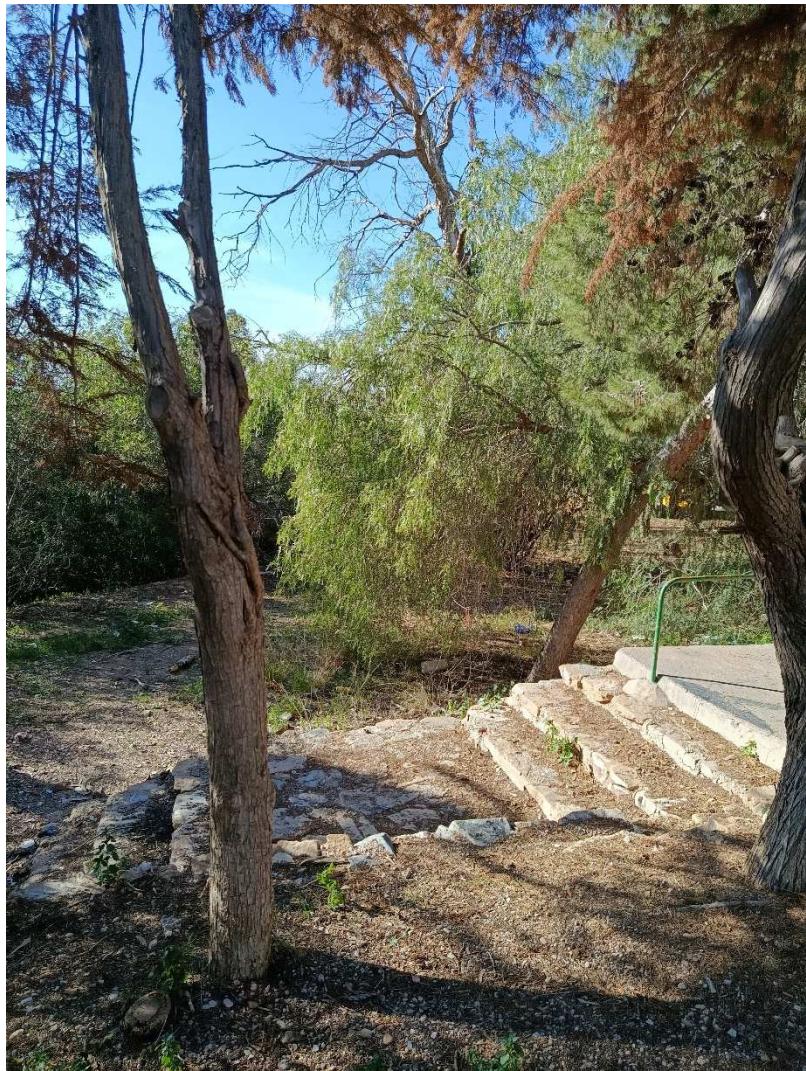
-Imagen de maleza.

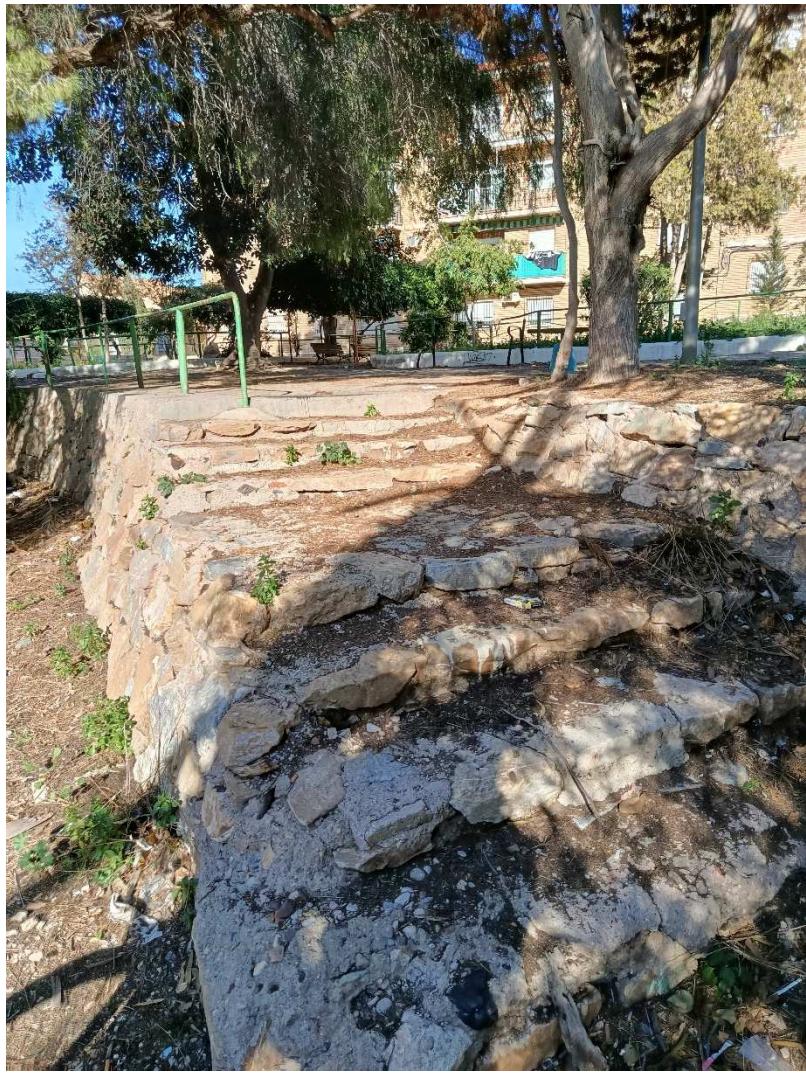
-Imagen de unos peldaños de la escalera que lleva a un nivel inferior del parque, en muy mal estado.

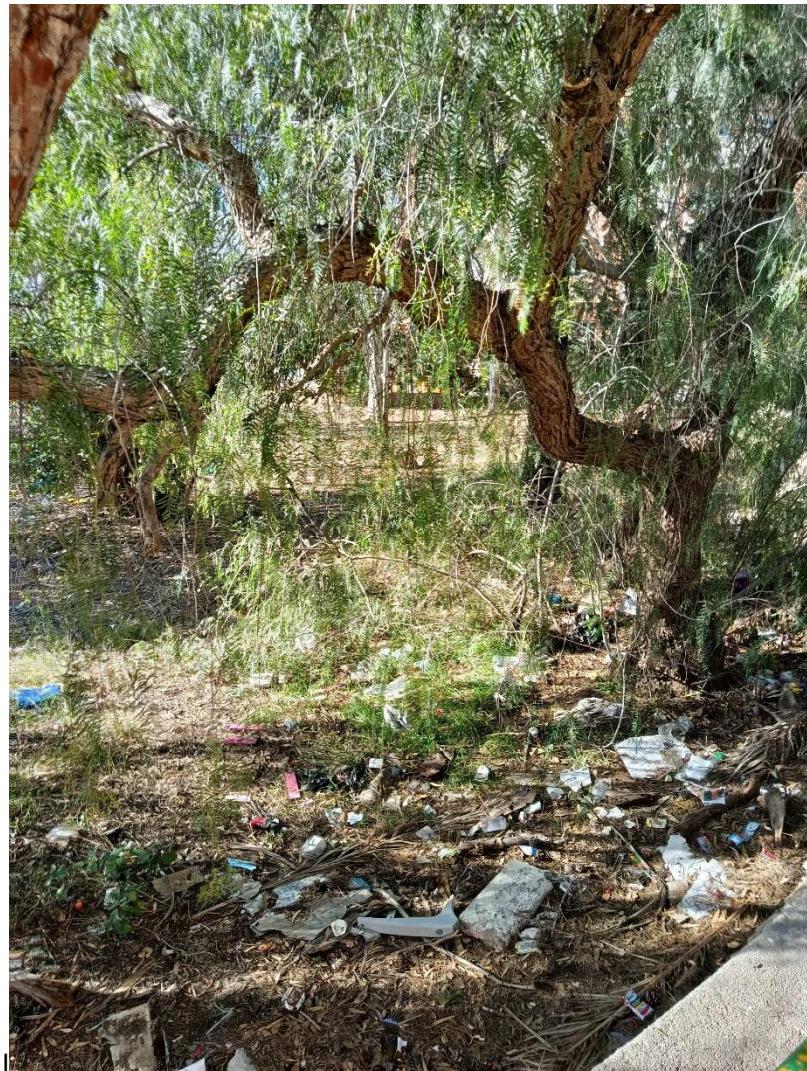
-Imagen de basura y otros objetos peligrosos acumulada alrededor de vegetación descuidada y completamente abandonada en el interior de un parque infantil.

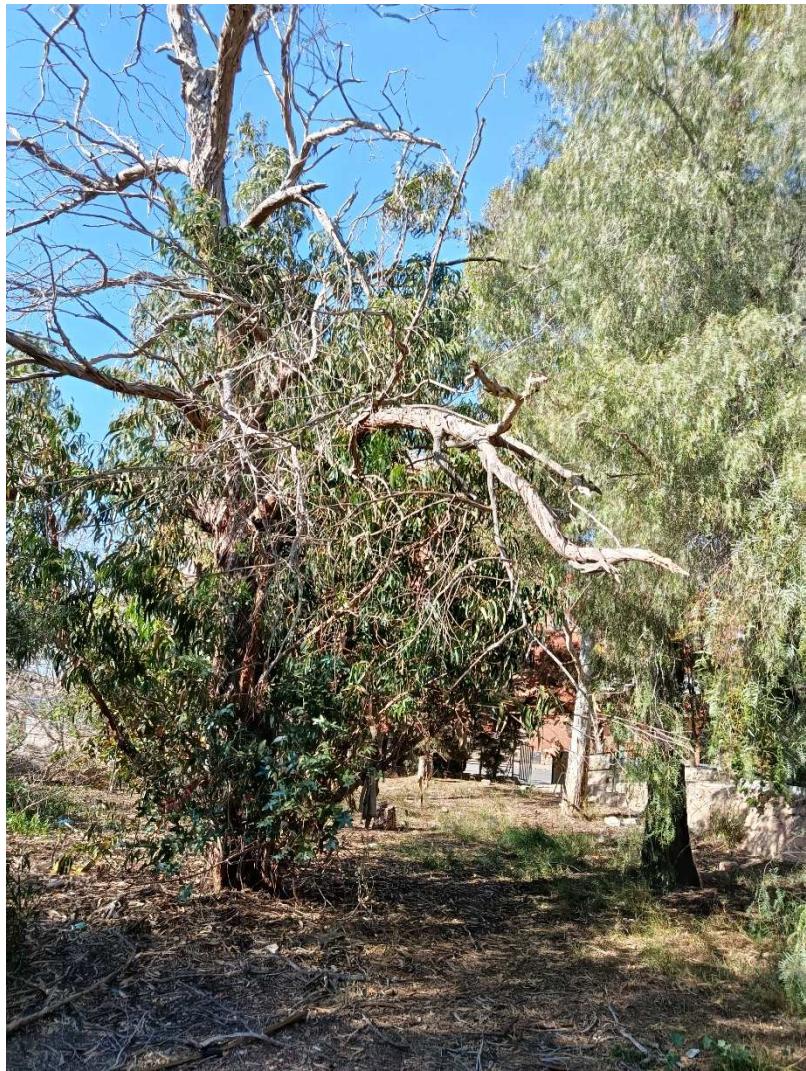
-Imagen de la inacción y abandono de eucaliptos con ramas pesadas y secas que podrían desprenderse en cualquier momento sobre alguna persona.

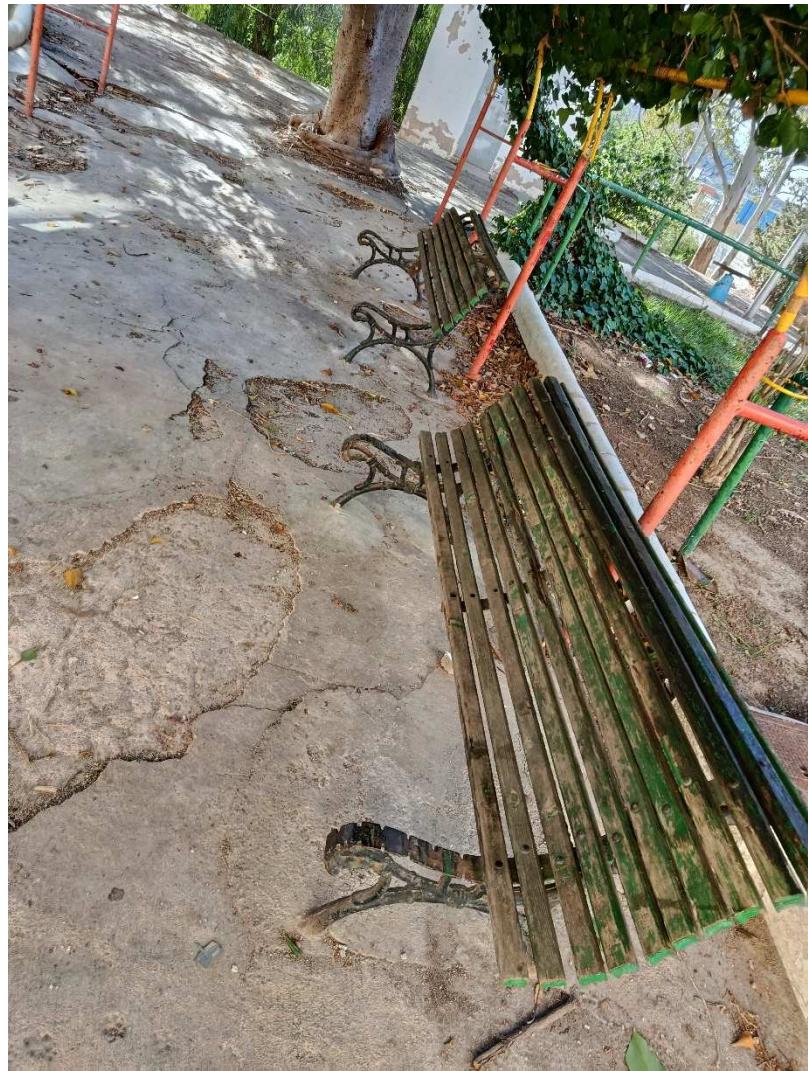
-Imagen del estado de los bancos y el pavimento

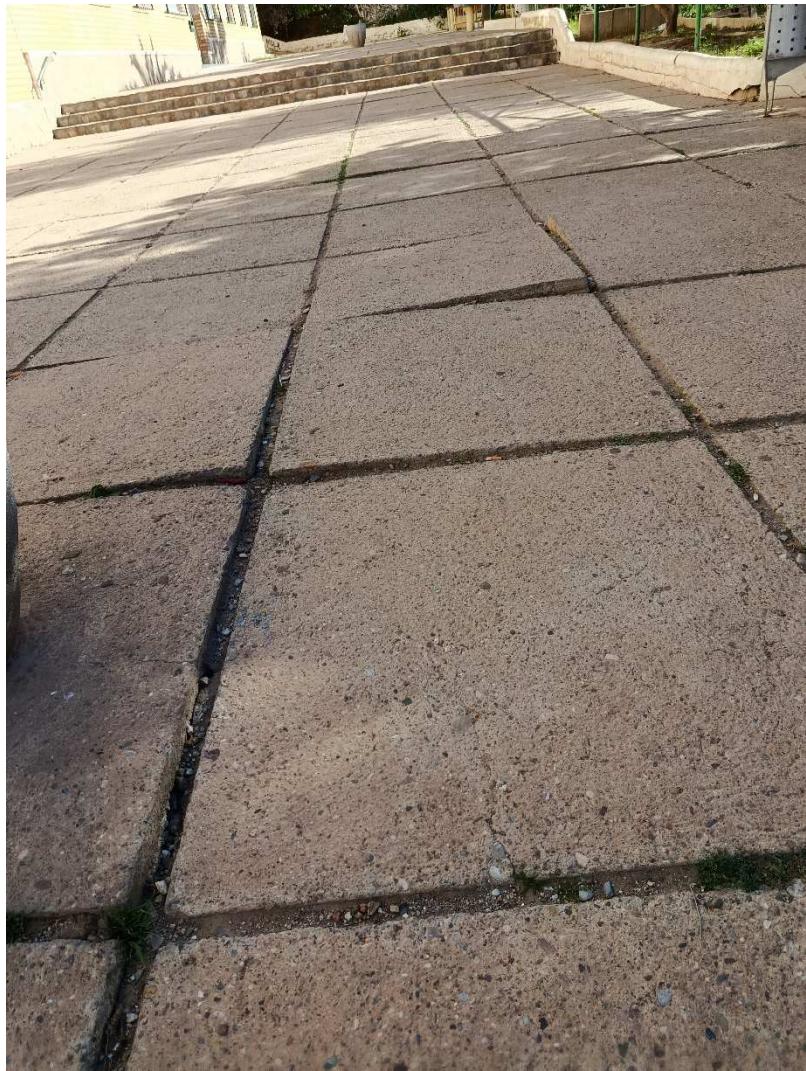
-Imagen donde se observa el mal estado del pavimento, con el peligro de sufrir cualquier caída.

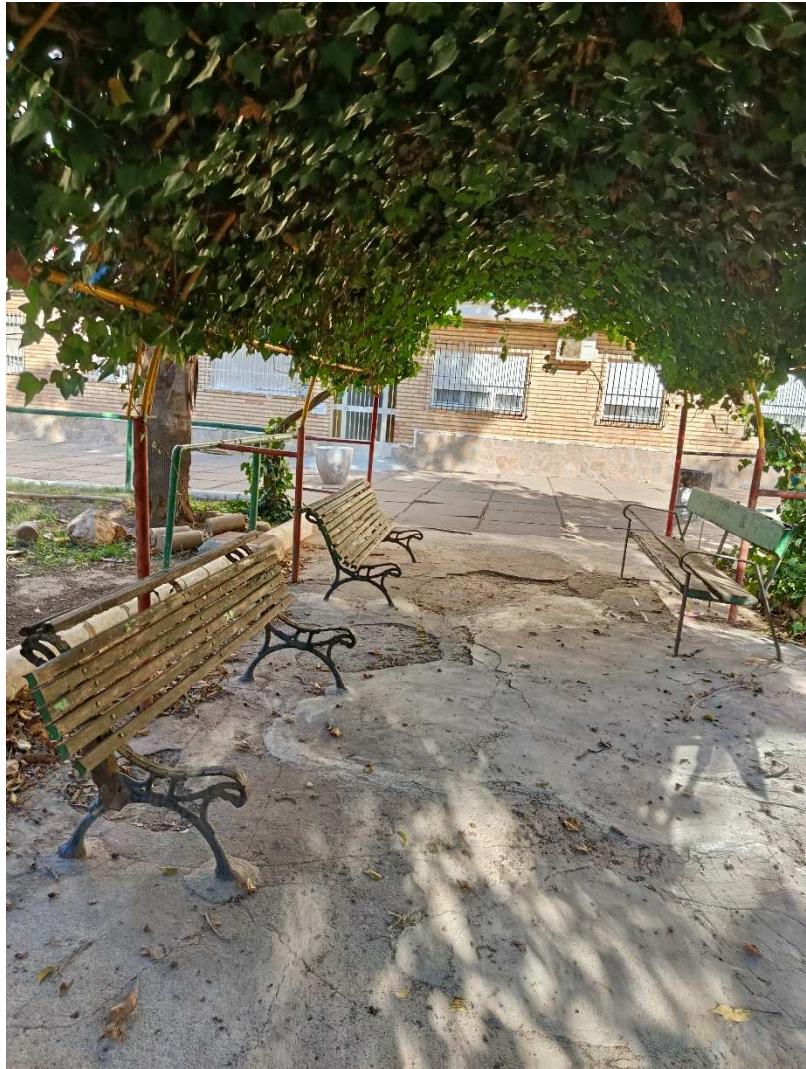
- Imagen del estado del mobiliario urbano y pavimentos

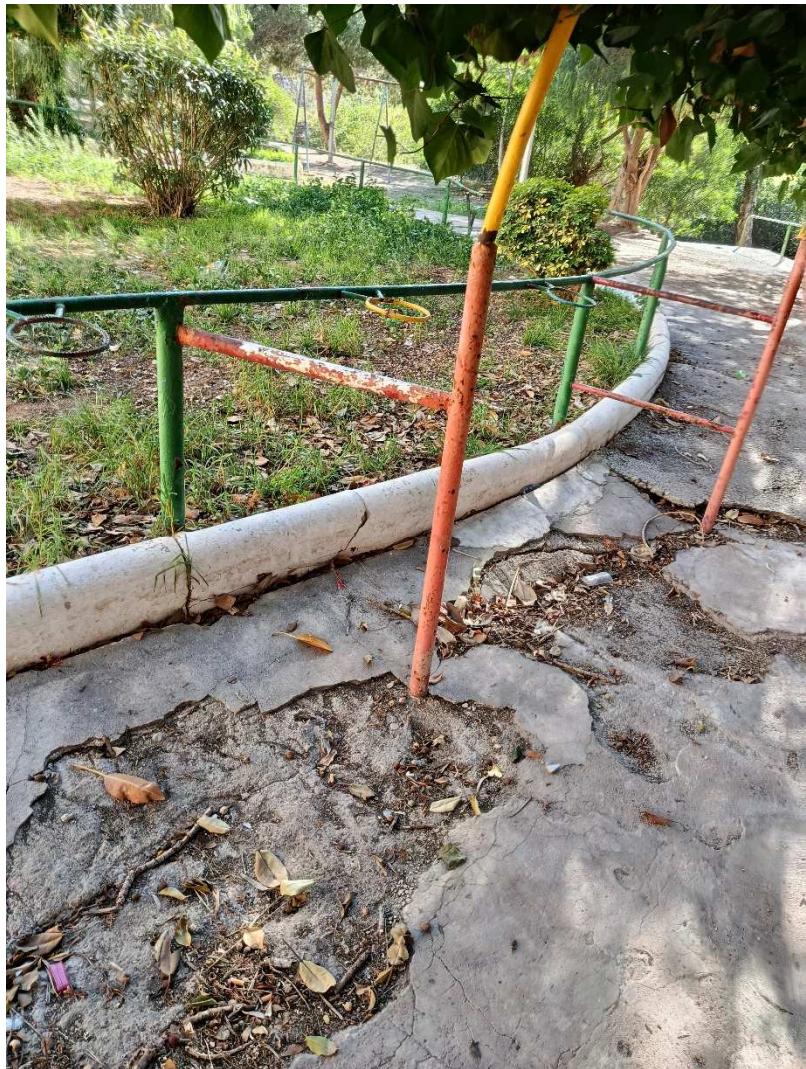
-Imagen de pavimentos y metal oxidados

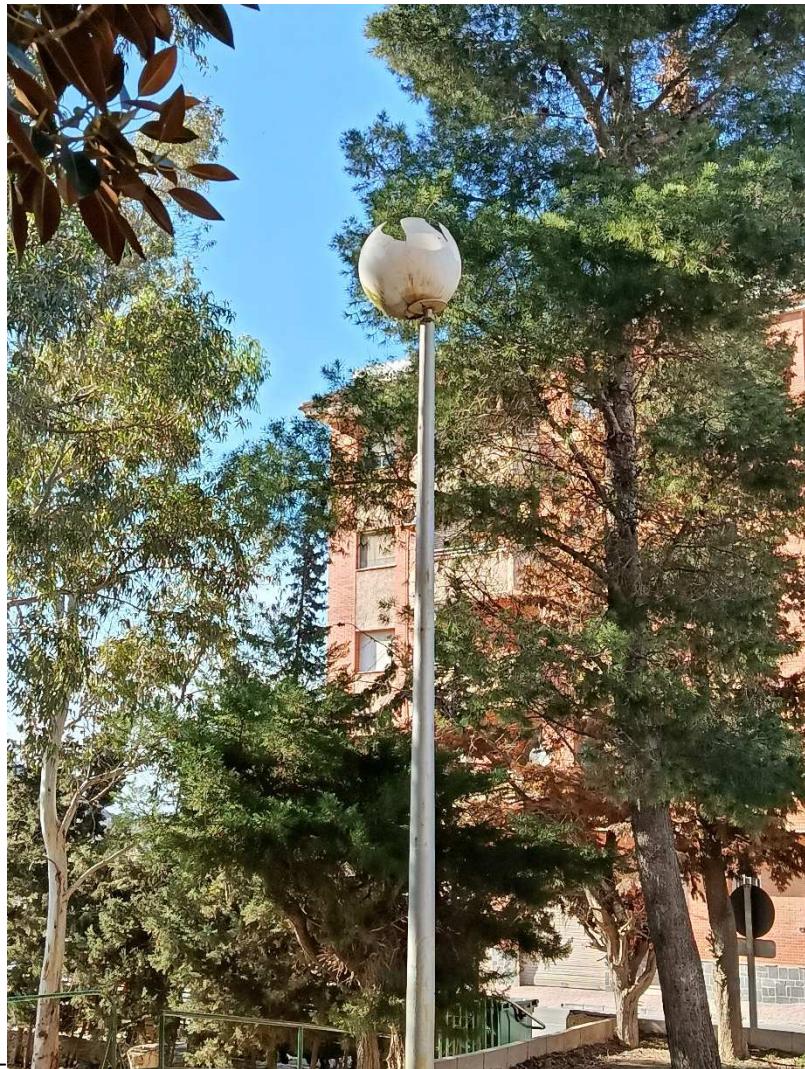
-Imagen de la luminaria urbana, completamente destrozada y cableado expuesto por ausencia de tapadera en la parte inferior de la farola, sin ningún tipo de protección.

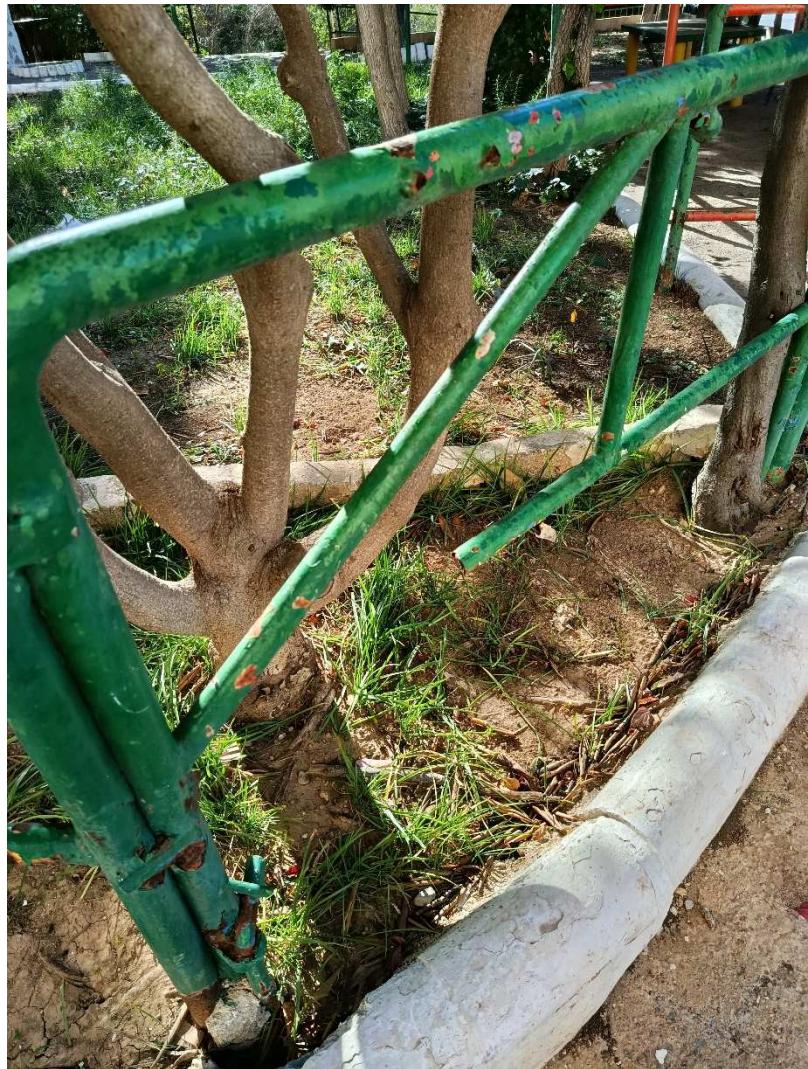
-Imagen de una pequeña muestra, donde se observa estructuras de hierro oxidados y rotos
